陕西杨凌陕西玖益包装有限公司“7·14” 一般触电事故调查报告

2023年7月14日16时45分许，杨陵区李台街道火炬创业园H区5号厂房陕西玖益包装有限公司发生一起触电事故，造成1人死亡，直接经济损失120万元。

经调查认定：陕西玖益包装有限公司“7·14”一般触电事故是一起因作业人员违规作业不慎触电导致的生产安全责任事故。

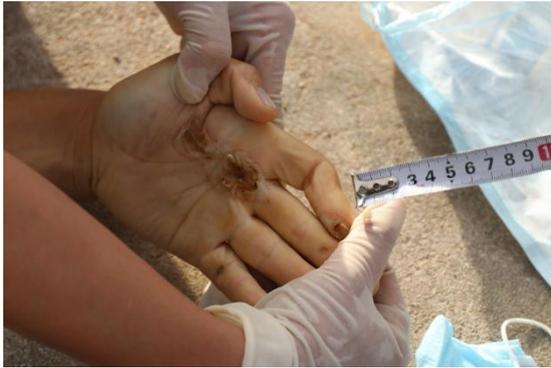
2023年7月14日下午公安机关现场勘察的情况,死者(马某)头西脚东仰卧位,左手掌食指、中指远指节,小指近指间关节可见明显,掌部4.5*2.2cm,食指腹侧2.2*1.3cm,小指近指间关节0.5*0.4cm,以上均为电流斑痕迹(见图1),头部下方地面擦蹭血迹,头枕部可见长约3cm、深约0.5cm不规则挫裂伤口,身穿白色体恤,蓝色牛仔裤,黑色布鞋,鞋底浸水湿透(见图2)。超高压清洗机电源插头仍插在插板上,插板侧卧放在地面。

图1 马某左手掌部电流斑痕迹

尸检情况：根据杨凌示范区公安司法鉴定中心提供《法医学尸体检验记录》（马某），可排除捂压口鼻、扼压颈部致机械性窒息死亡，排除机械性损伤死亡，排除颅脑外伤死亡；马某左手掌电流斑，确定为电击伤致死。

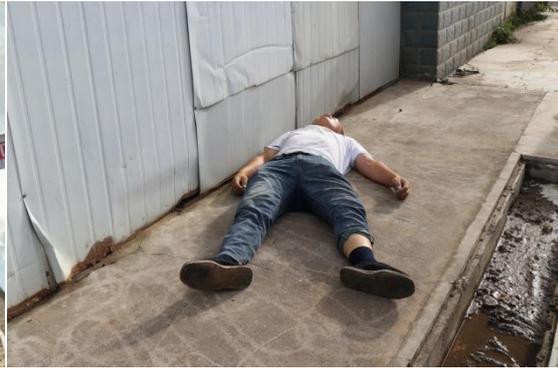
图2 死者马某电击倒地现场图

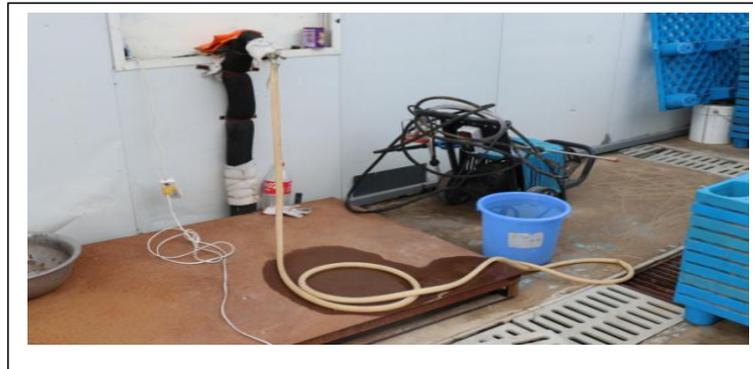
经调查，7月14日陕西玖益包装有限公司杨凌示范区火炬园陕西玖益包装有限公司一名普工马某，使用高压水枪与女职工焦某某共同清洗托盘，将一个白色两插位插座悬挂在器材修理房侧墙边并将超高压水枪插头插在该插座上。（见图3）该白色两插插座由一般固废暂存照明（动力）配电箱接线端子引出，漏电保护器接线不正确，未接入PE线至地排。

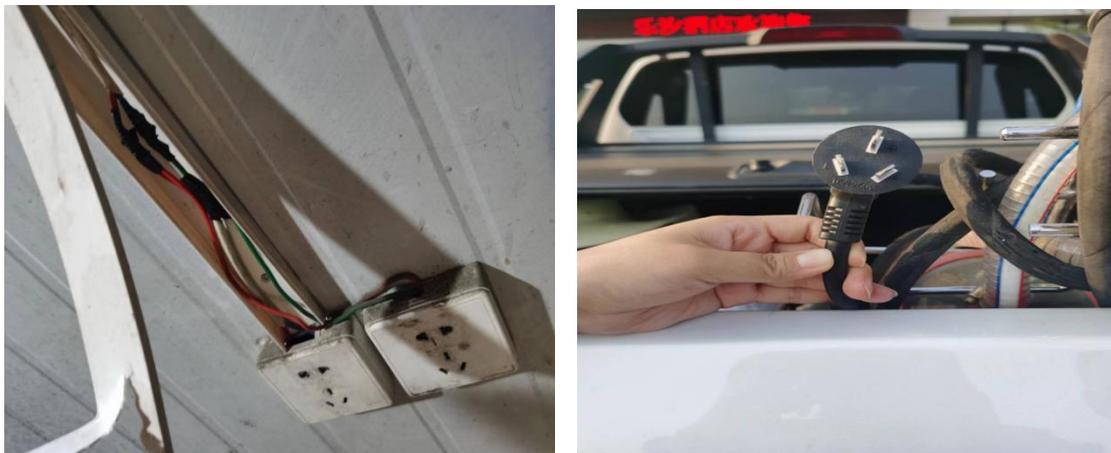
图5 事故现场漏电保护器接线不正确，未接入PE线至地排

经调查认定，该起事故的直接原因是：杨凌示范区火炬园陕西玖益包装有限公司普工马某冲洗托盘时穿着布鞋作业过程中逐渐被水浸透；冲高压水枪引入电源漏电保护器接线不正确，未接入 PE 线至地排发生了电击伤是此次事故发生的直接原因。
