陕西杨凌陕西玖益包装有限公司“7·14” 一般触电事故调查报告

2023年7月14日16时45分许，杨陵区李台街道火炬创业园H区5号厂房陕西玖益包装有限公司发生一起触电事故，造成1人死亡，直接经济损失120万元。

经调查认定：陕西玖益包装有限公司“7·14”一般触电事故是一起因作业人员违规作业不慎触电导致的生产安全责任事故。

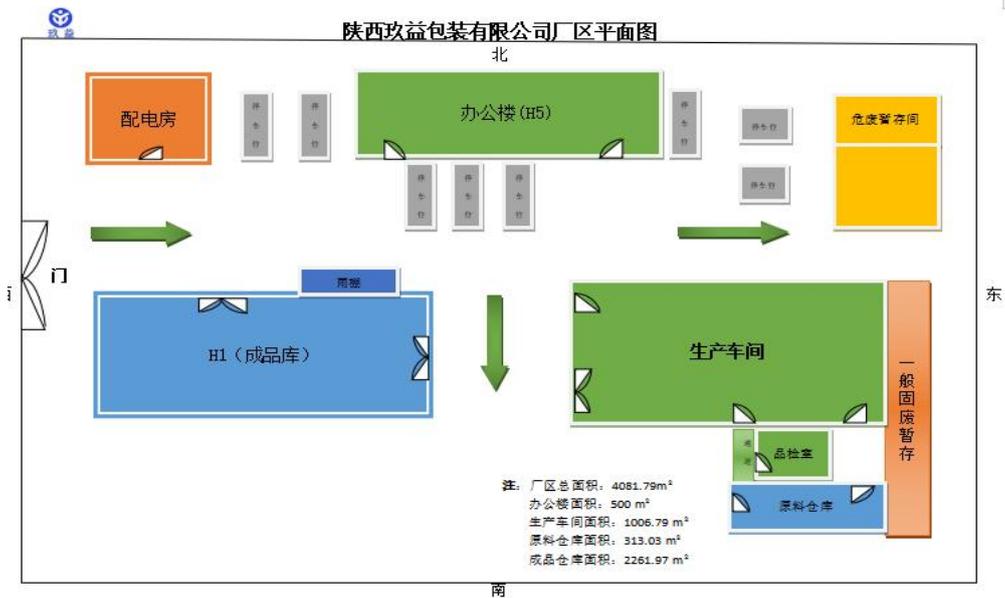
经调查，7月14日陕西玖益包装有限公司杨凌示范区火炬园陕西玖益包装有限公司一名普工马某，使用高压水枪与女职工焦某某共同清洗托盘，将一个白色两插位插座悬挂在器材修理房侧墙边并将超高压水枪插头插在该插座上。（见图3）该白色两插插座由一般固废暂存照明（动力）配电箱接线端子引出，漏电保护器接线不正确，未接入PE线至地排。

经调查认定，该起事故的直接原因是：杨凌示范区火炬园陕西玖益包装有限公司普工马某冲洗托盘时穿着布鞋作业过程中逐渐被水浸透；冲高压水枪引入电源漏电保护器接线不正确，未接入 PE 线至地排发生了电击伤是此次事故发生的直接原因。
